STATO DI FATTO

ANALISI TERMOGRAFICA

SCENARIO 1

MIGLIORAMENTO DELLA TRASMITTANZA DELLE STRUTTURE

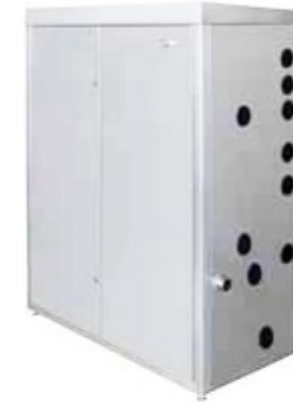
SCENARIO 3

INTRODUZIONE DELLA CALDAIA A CONDENSAZIONE

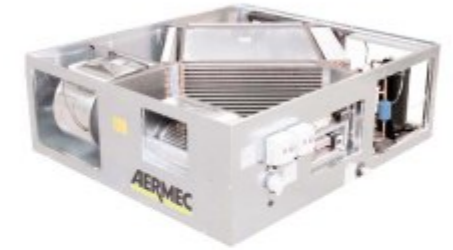
SCENARIO 4

INTRODUZIONE DELLA VENTILAZIONE MECCANICA CONTROLLATA

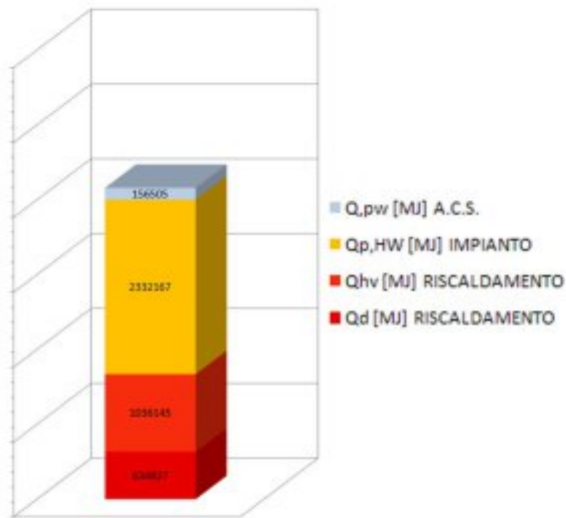
FABBISOGNO ANNUALE DI ENERGIA PRIMARIA [MJ]

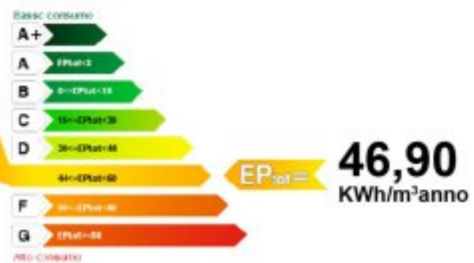
CERTIFICAZIONE ENERGETICA

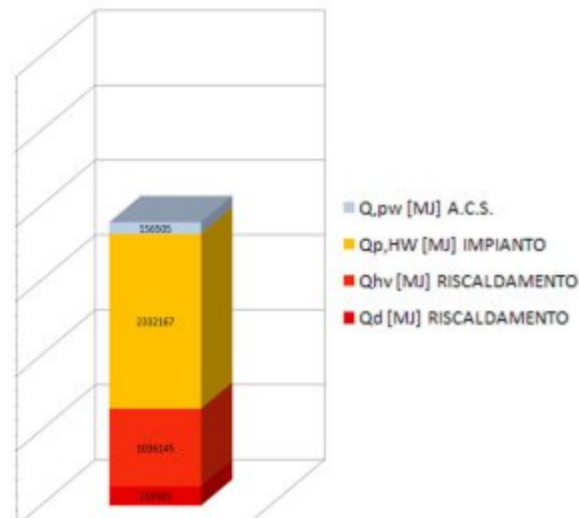
FABBISOGNO ANNUALE DI ENERGIA PRIMARIA [MJ]

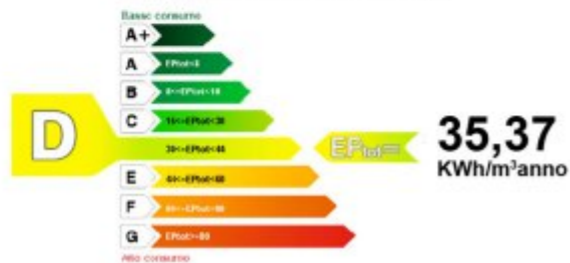
CERTIFICAZIONE ENERGETICA

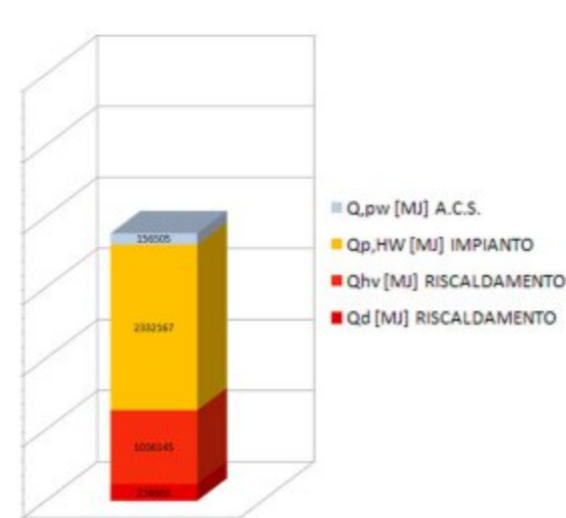
FABBISOGNO ANNUALE DI ENERGIA PRIMARIA [MJ]

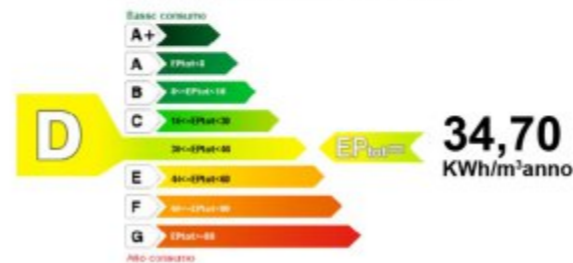
CERTIFICAZIONE ENERGETICA

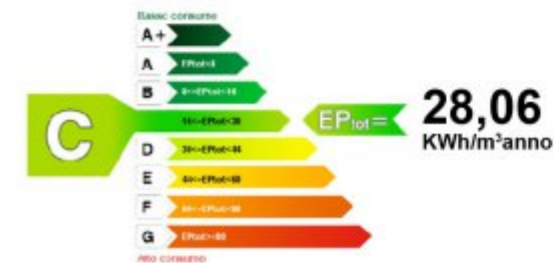
CERTIFICAZIONE ENERGETICA

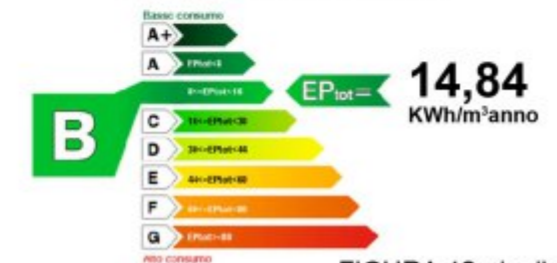
CERTIFICAZIONE ENERGETICA
